Fiskevandring forbi veikryssninger i små vassdrag i Sør-Trøndelag, Vannregion Trøndelag

Gjennomgang av eksisterende kartlegging, kvalitetssikring og fremskaffing av nye data for små vassdrag som krysser Statens Vegvesens prioriterte veistreknings i Sør-Trøndelag

Bergan, M.A. 2015. Fiskevandring forbi veikrysninger i små vassdrag i Sør-Trøndelag, Vannregion Trøndelag. Gjennomgang av eksisterende kartlegging, kvalitetssikring og fremskaffing av nye data for små vassdrag som krysser Statens Vegvesens prioriterte veistrekningslinjer i Sør-Trøndelag

NINA Rapport 1141. 93 s. + Vedlegg

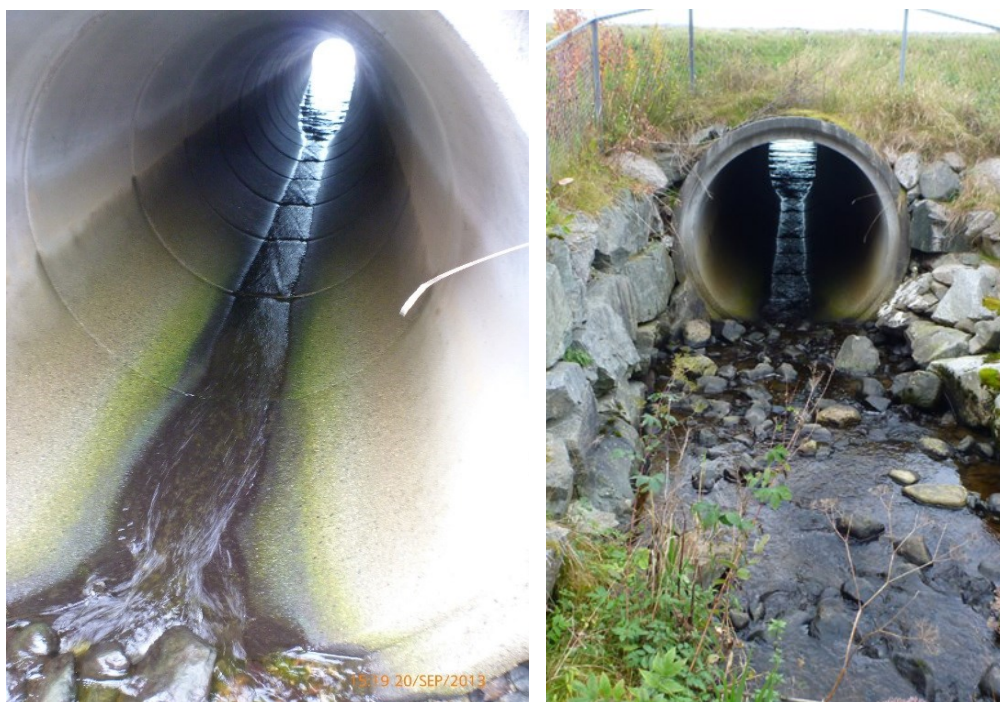
Nr. 120 (FV714): 119-91-R Sundevassdraget

Sundevassdraget er i Vann- Nett definert til vannforekomstnummer 119-91-R Sundevassdraget og utløpsbekker til Trondheimsleia. Vassdraget har utløp i Hemnefjorden ved Hemnskjel, og er lite undersøkt tidligere, med unntak av enklere vannøkologiske undersøkelser gjennomført i 2011 (Størset 2012) og i 2013 (Bergan 2014a). Sundelva fra Sundevatnet går i kulvert fra fjorden og opp til ovenfor Fv 714. Elva blir raskt bratt ifølge Anonym (2012), og er i denne rapporten angitt som uegnet som gyte- og oppvekstområde for anadrom fisk. Her beskrives elva som stri på strekningen opp til Sundevatnet, med naturlig bratt løp som stopper oppgang av sjørret og eventuell laks om lag 150 meter fra sjøen (Størset 2012). Størset (2012) slår fast at potensialet ikke er til stede for egne bestander av anadrom fisk. Bergan (2014a) vurderer imidlertid at Sundevassdraget å opprinnelig ha vært et svært godt egnet sjørretvassdrag, med alle habitatkvaliteter til stede for å ha livskraftige anadrome bestander av laksefisk, dominert av sjørret, der sjøvandrende laksefisk opprinnelig kunne nå Sundevatnet og tilløpsbekker her. Bergan (2014a) vurderer kulverten under Fv 714 som uforholdsmessig ukurant for oppvandring av sjørret sammenlignet med naturtilstand, og at den møter flere kriterier for å kunne defineres som oppgangshindrende iht kriteriesett A. Ved befaring høsten 2013 utgjorde kulverten en ≥ 10 meter lang betongsklie med kun 2 cm vanddyb på fjære sjø, med relativt hurtig vannhastighet. Ved flo sjø var kulvertlengden kortere, men fortsatt ansett som oppgangshindrende. Inngrepet ble vurdert å forsinke eller hindre oppgang av gytefisk på mange vannføringer, men at stor sjørret antagelig kunne passere et redusert vandringsvindu; på springflo kombinert med høy vannføring i Sundelva. Fri vandring fra sjø og vassdrag for postsmolt og umoden sjørret er vanskeliggjort. Den økologiske effekten av dette for sjørretbestanden i vassdraget er ikke undersøkt. NINA anser kulverten som potensiell problematisk for oppvandrende sjørret, men at datagrunnlaget for å iverksette tiltak foreløpig er for lite. Det ble slik NINA ser det ikke gjort grundige nok undersøkelser rette mot oppvandring forbi veikulverten i 2011 og 2013, men kun påpekt sannsynlig problematikk. Det anbefales derfor at kvantitative ungfisketellinger og fiskebiologiske vurderinger gjøres på flere stasjoner opp mot Sundevatnet, før tiltak iverksettes. Kulverten gis fargekode gul med behov for mer data før tiltak.

Figur 106 Veikryssning under Fv 714 i Sundelva like før munning til sjøen. Foto: Morten Bergan
